ŽELDYNŲ IR ŽELDINIŲ BŪKLĖS EKSPERTIZĖ

2024 06 06

46 medžiai, augantys Latvygalos g., Biržuose.

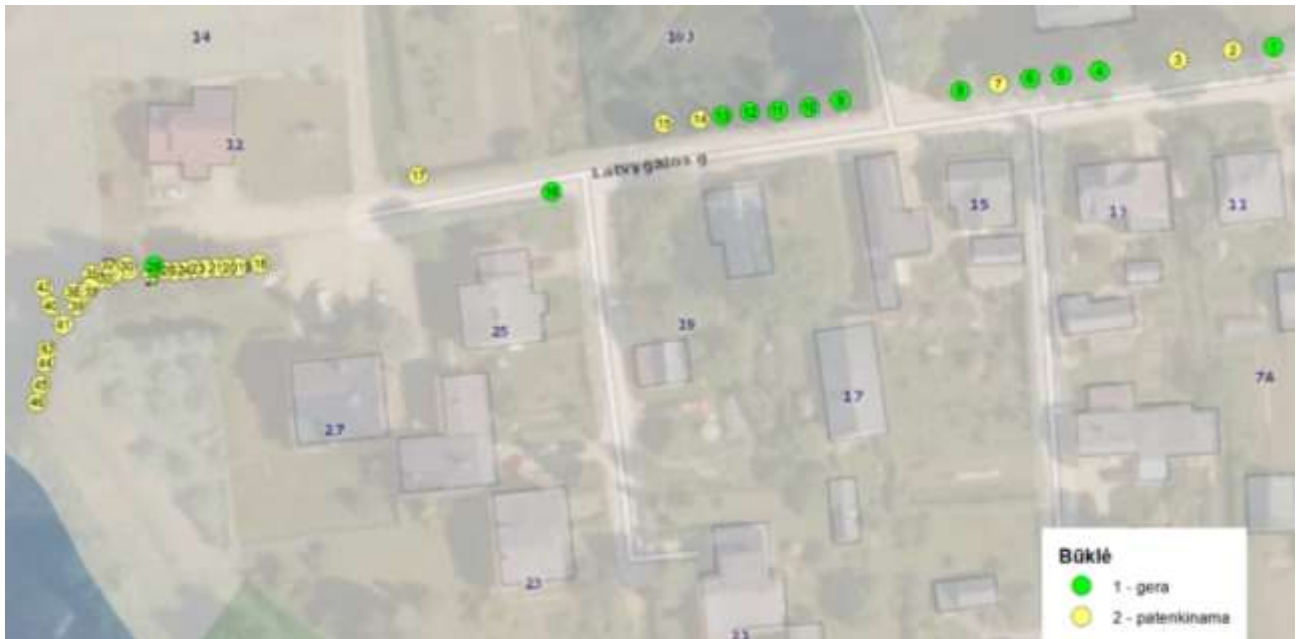
Želdinių išsidėstymas pagal būklę

12 medžių būklė yra gera, 34 medžių – patenkinama. Blogos ir nepatenkinamos būklės medžių nėra.

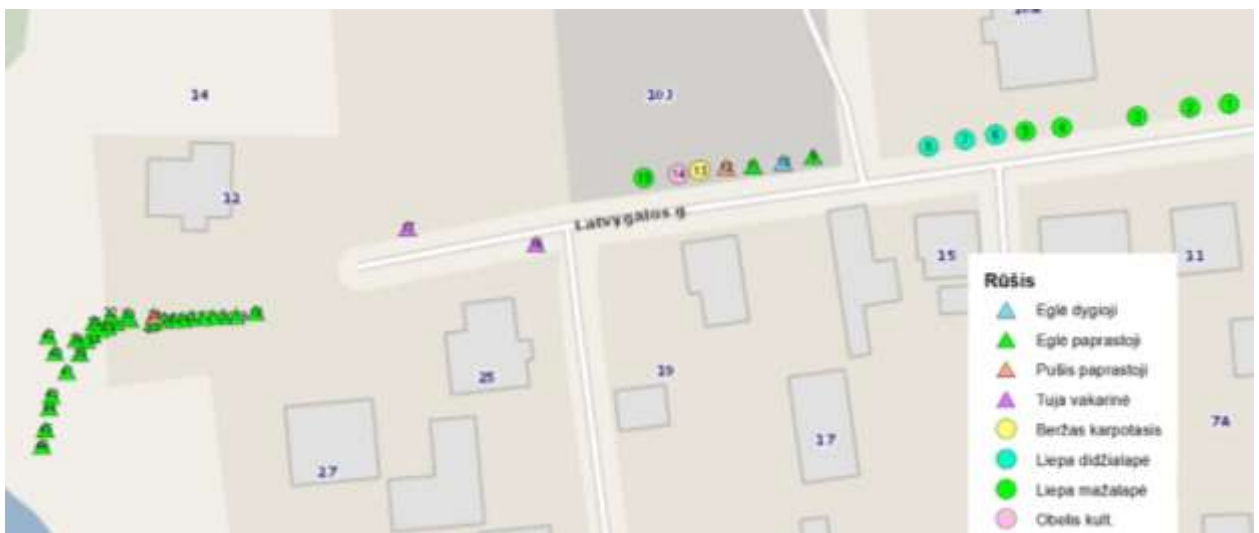
Želdinių išsidėstymas pagal rūšis

Auga 8 rūšių medžiai: 4 rūšys vietinės, 4 svetimos. Svetimos rūšys yra seniai Lietuvoje auginamos, mūsų šalies klimatas joms tinkamas.

Vakarinių tujų gyvatvorės ir kultūrinė obelis nėra saugotinos.. Kitos rūšys yra saugotinos, tokių medžių yra 43.
